<p>Rua Serra da Canastra, 391, Cordeiro CEP: 50640-310 Recife/PE</p> <p>Tel: (81) 3366-6444</p> <p>www.tecomat.com.br</p>	<p>Produto</p> <p>Sistema de cobertura composto por estrutura de madeira, telhas cerâmicas simples de sobreposição modelo Colonial e forro de gesso</p> <p>Proponente</p> <p>MM Lotus Empreendimentos Imobiliários Erieli</p>

<p>SINAT</p>
<p>Emissão 18 de março de 2020</p>	<p><i>Considerando a avaliação técnica coordenada pela ITA TECOMAT e a decisão dos Técnicos Especialistas, indicados conforme a Portaria nº 2.795, de 27 de novembro de 2019, do Ministério do Desenvolvimento Regional, a Coordenação de Cooperação Técnica da Secretaria Nacional de Habitação resolveu conceder à MM Lotus Empreendimentos Imobiliários Erieli, para o Sistema de cobertura composto por estrutura de madeira, telhas cerâmicas simples de sobreposição modelo Colonial e forro de gesso, a Ficha de Avaliação de Desempenho Nº 022. Esta decisão é restrita às condições de uso definidas para o produto.</i></p>	<p>FAD Nº 22</p>

Considerações adotadas na avaliação técnica do sistema de cobertura composto por estrutura de madeira, telhas cerâmicas simples de sobreposição modelo Colonial e forro de gess

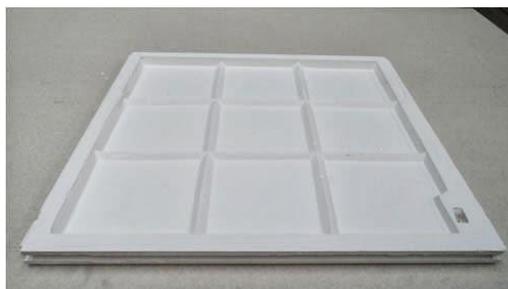
Forro suspenso constituído de placas de gesso – Forro suspenso constituído de placa de gesso, conforme foto representativa apresentada na Figura 3, com espessura $e \geq 12\text{mm}$, fixadas na estrutura de madeira do telhado através de arame a cada 600mm, atendendo os requisitos da ABNT NBR 16382:2015 e ABNT NBR 12775:2018.

Figura 3 - Placa de gesso para forro

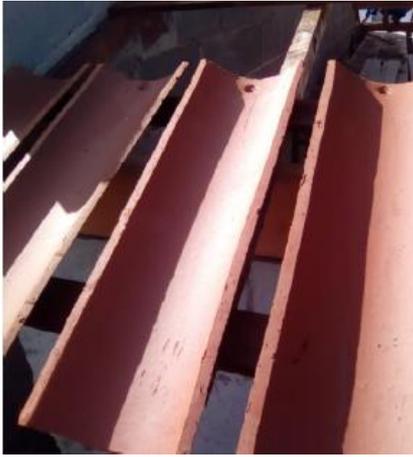
Figura 5 - Colocação da primeira telha (posição canal)

A execução de montagem da sobreposição das telhas deve seguir a sequência de instalação ilustrada abaixo. O cálculo da quantidade de telhas, peças de fixação e peças complementares deve ser realizado previamente, de acordo com as características do telhado e com as indicações contidas nas informações técnicas fornecidas pelo fabricante e projeto específico.

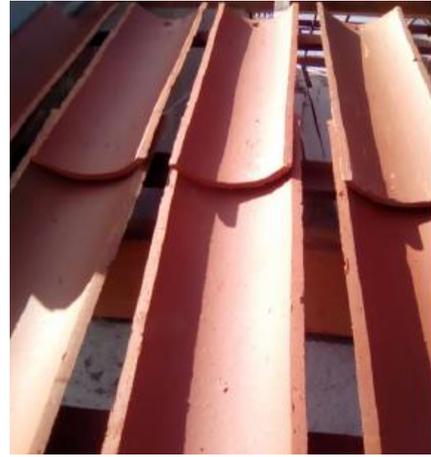
Figura 6 - Colocação da segunda telha, garantindo o recobrimento longitudinal mínimo de 70mm

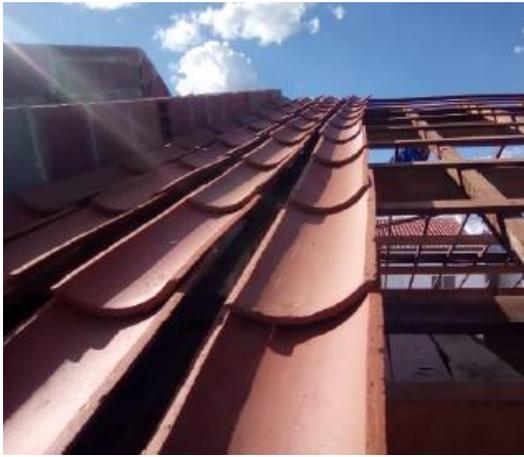
Figura 7 - Distanciamento das telhas para atender recobrimento lateral mínimo de 50mm

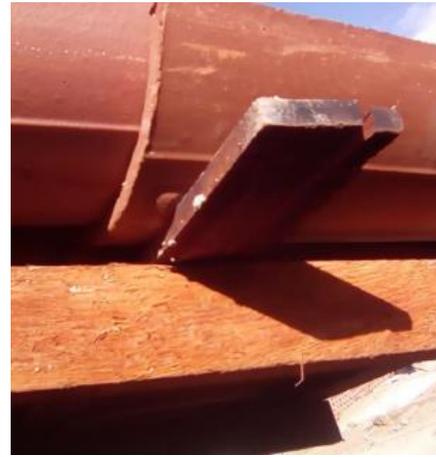
Figura 8 - Demonstração do encaixe do pino no ripamento

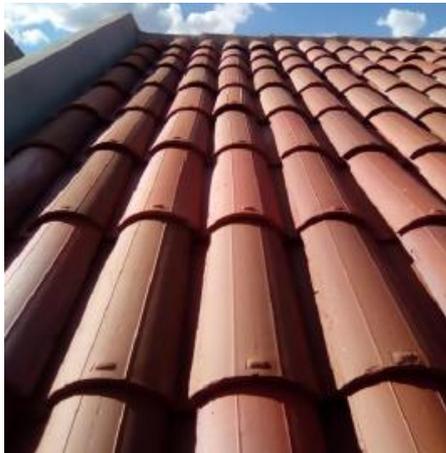
Figura 9 - Colocação da telha (posição da capa) e finalização da montagem

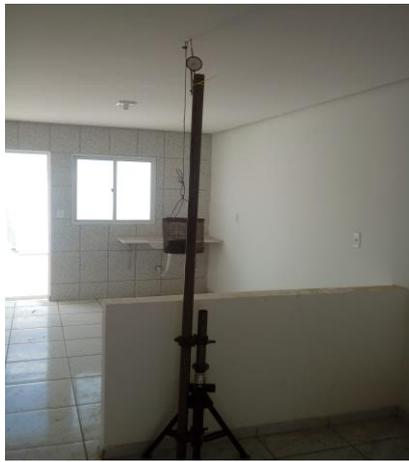
O relatório de ensaio RLT.TCN-238.19-00 (TECOMAT), relata que foram realizados ensaios em campo de acordo com o Anexo B da ABNT NBR 15575-5:2013, em forros de gesso com 12mm de espessura e 600mm de comprimento e largura, fixado por meio de arame galvanizado, com espaçamento de 600mm em ambas as direções da placa.

A Tabela 11 apresenta os resultados obtidos em ensaio realizados em campo. A Figura 11 apresenta imagem da execução do ensaio.

Figura 11 – Realização do ensaio de resistência de peças suspensas em forro de gesso

Dessa forma, o sistema de cobertura atende desde que as placas de gesso utilizados atenda aos requisitos da ABNT NBR 16382:2015 e ABNT NBR 12775:2018, tenha espessura $H \geq 12\text{mm}$, largura $L \leq 600\text{mm}$ e espaçamento de perfis de sustentação com 600mm.

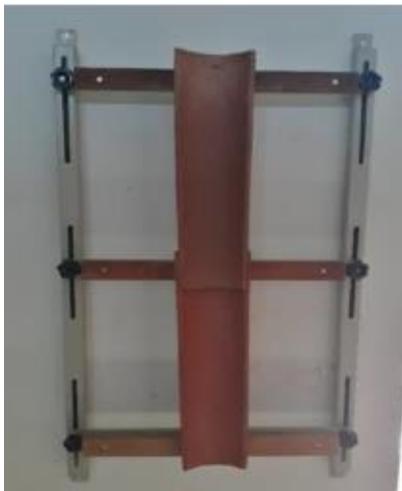
Foi realizado ensaio de verificação da resistência de suporte das garras de fixação ou de apoio, conforme método preconizado Anexo E da ABNT NBR 15575-5:2013, sendo os resultados apresentados no relatório de ensaio N°03617-19, emitido pelo CCB.

A Figura 12, abaixo, apresenta a evidência fotográfica para o ensaio de suporte das garras de fixação.

Figura 12 - Instrumentação requerida ao ensaio de fixação de garra

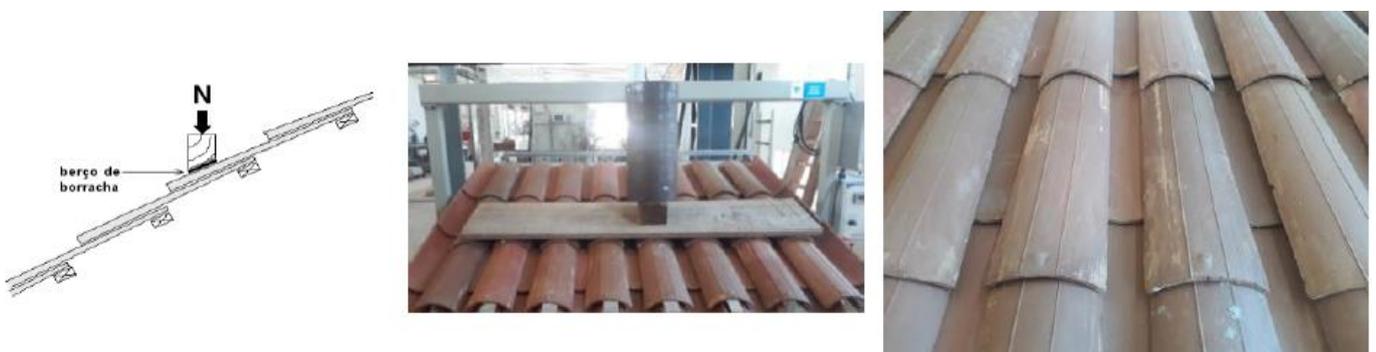
Após o descarregamento da carga máxima (1,2 KN), foi verificado que para que o Sistema de Cobertura propicie o caminhamento de pessoas, em operações de montagem, manutenção ou instalação, suportando carga vertical concentrada maior ou igual a 1,2kN, há a necessidade de utilização de tábua de madeira sobre o telhado. O manual de uso, operação e manutenção da edificação que utilizar o Sistema de Cobertura deve indicar a necessidade do uso de tábua para manutenção do telhado.

Figura 14 - Realização do ensaio de caminhamento

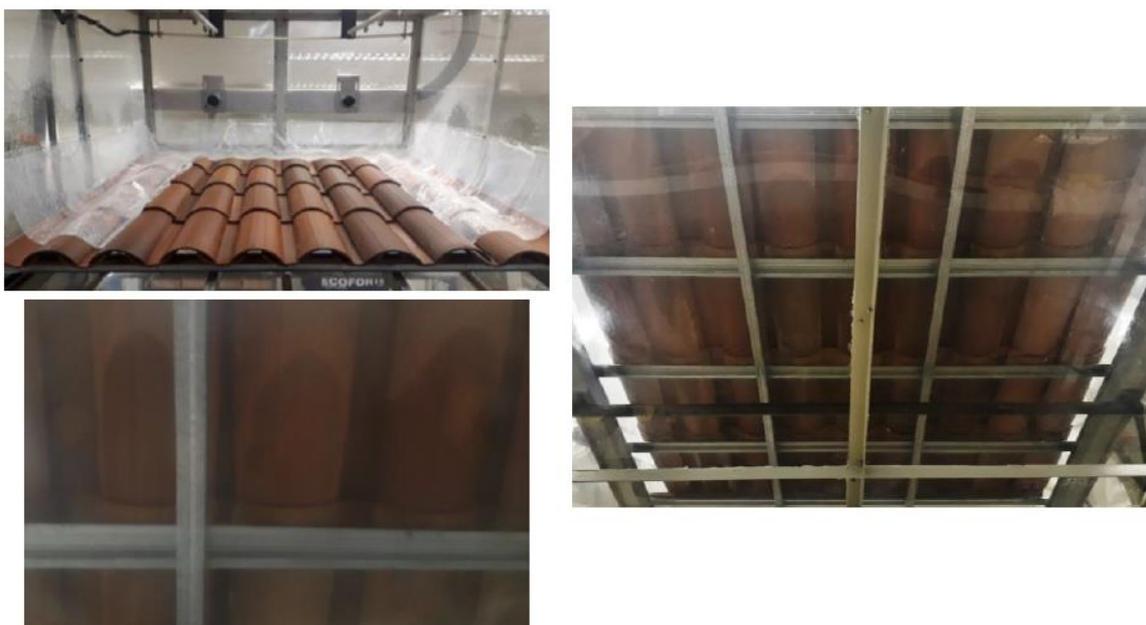
O ensaio representa fielmente o sistema de cobertura, quando submetida a uma determinada vazão de água e, dependendo da Região, sob uma diferença estática de pressão. Após a instalação do sistema é aspergida água a uma vazão de 4 L/min/m² durante 30 minutos. Após esse período, aplica-se a pressão de 10 Pa por um período de 5 minutos. Incrementa-se a pressão de 10 em 10 Pa até atingir 50 Pa. Ao logo do ensaio, verifica-se a existência de vazamentos, escorrimentos ou manchas de umidade nas faces das telhas opostas à aspersão de água. Segue Figura 15, ilustrando a câmara utilizada para ensaio. O ensaio de estanqueidade no sistema de cobertura foi realizado, considerando uma declividade de 25%.

Figura 15 – Execução de ensaio de estanqueidade à água

Os resultados do ensaio, apresentados na Tabela 13, demonstram atendimento para este requisito considerando seu uso para todas as regiões de vento, definida no mapa de isopletas da ABNT NBR 6123:1988/Er2:2013.
