<p>Rua Serra da Canastra, 391, Cordeiro CEP: 50640-310 Recife/PE</p> <p>Tel: (81) 3366-6444</p> <p>www.tecomat.com.br</p>	<p>Produto</p> <p>Sistema de cobertura composto por estrutura metálica, telhas cerâmicas simples de sobreposição modelo Paulistinha e forro de PVC rígido</p> <p>Proponente Viana & Moura</p>

<p>SINAT</p>
<p>Emissão</p> <p>Março/2020</p>	<p><i>Considerando a avaliação técnica coordenada pela ITA TECOMAT e a decisão dos Técnicos Especialistas, indicados conforme a Portaria nº 2.795, de 27 de novembro de 2019, do Ministério do Desenvolvimento Regional, a Coordenação de Cooperação Técnica da Secretaria Nacional de Habitação resolveu conceder ao Sistema Viana & Moura – Sistema de cobertura composto por estrutura metálica, telhas cerâmicas simples de sobreposição modelo Paulistinha e forro de PVC rígido, a Ficha de Avaliação de Desempenho Nº 026, em 25/03/2020. Esta decisão é restrita às condições de uso definidas para o produto</i></p>	<p>FAD</p> <p>Nº 023</p>

Considerações adotadas na avaliação técnica do sistema de cobertura composto por estrutura metálica, telhas cerâmicas simples de sobreposição modelo Paulistinha e forro de PVC rígido:

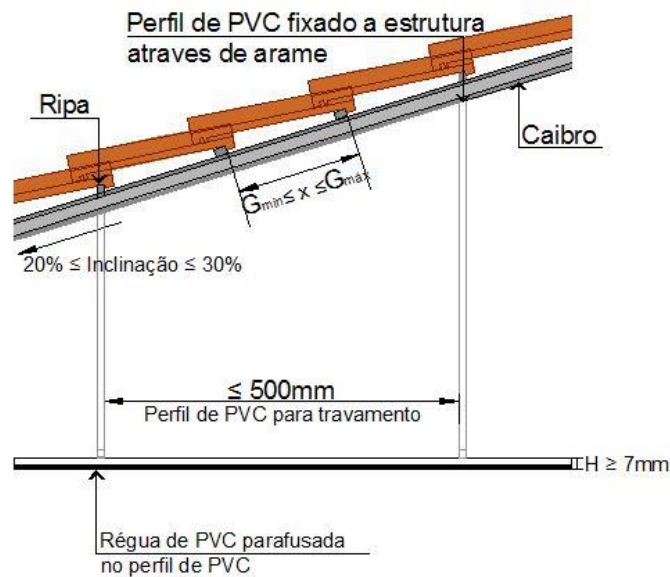
Figura 1 - Sistema de cobertura composto por telha cerâmica simples de sobreposição modelo Paulistinha, estrutura metálica e forro de PVC rígido

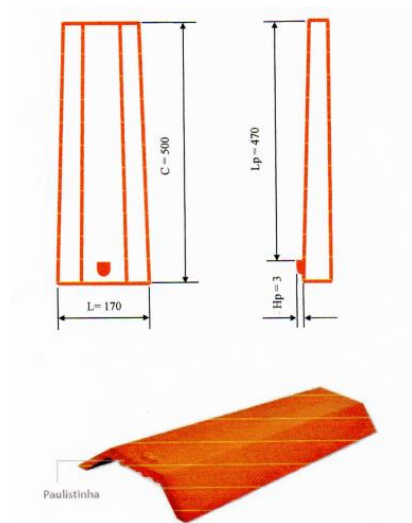
- Largura de fabricação (L): 170mm
- Comprimento de fabricação (C): 500mm
- Posição do pino ou furo de amarração (Lá): 470mm
- Altura do pino (Hp): 3mm
- Rendimento médio (R_m): 22 telhas/m²
- Galga mínima: 410mm
- Galga máxima: 432mm

Figura 2 – Características dimensionais da telha cerâmica

Telha cerâmica – Telha cerâmica simples de sobreposição modelo Paulistinha, contendo as seguintes características dimensionais:

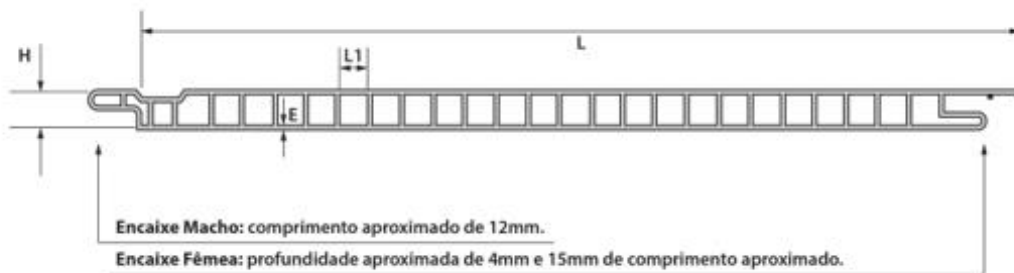
CARACTERÍSTICAS TÉCNICAS			
L	L1	H	E
Largura	Largura 01	Altura	Espessura
200mm	7mm	7mm	0,5mm

Figura 3 – Características dimensionais do forro

Forro suspenso constituído de perfis de PVC rígido – Forro suspenso constituído de perfis de PVC rígido com espessura H=7mm, atendendo os requisitos da ABNT NBR 14285-1:2018.

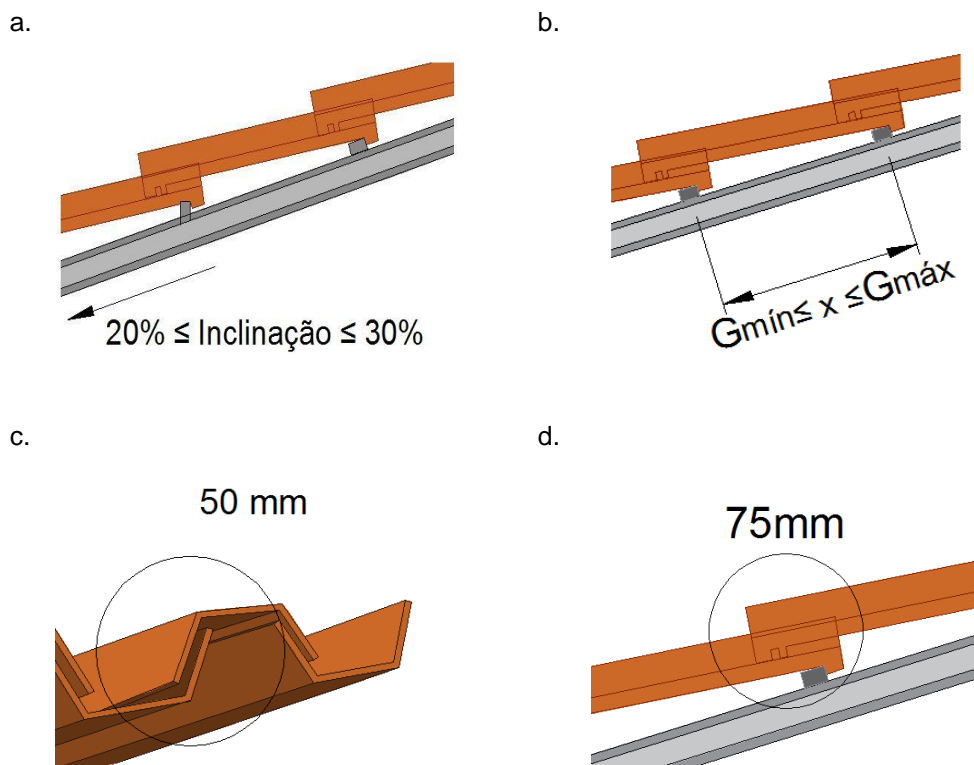
a.	Inclinação	$20\% \leq i \leq 30\%$
b.	Distância entre ripas metálicas	$G_{\min} \leq x \leq G_{\max}$
c.	Distância entre caibros metálicos	Em conformidade com projeto específico
d.	Recobrimento lateral mínimo	50mm
e.	Recobrimento longitudinal	75mm
f.	Caminhamento sobre telhado	Usar tábua, nunca caminhar sobre as telhas
g.	Fixação do telhado	As telhas situadas no beiral e na cumeeira devem ser fixadas à estrutura do sistema de cobertura através de ganchos ou argamassa

Figura 4 – Orientações para montagem do telhado

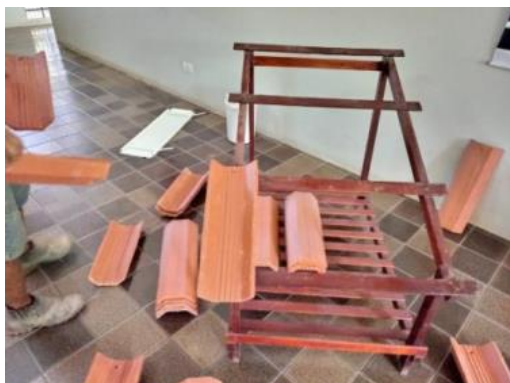
Figura 5 - Colocação da primeira telha (posição canal)

A execução de montagem da sobreposição das telhas deve seguir a sequência de instalação ilustrada abaixo. O cálculo da quantidade de telhas, peças de fixação e peças complementares deve ser realizado previamente, de acordo com as características do telhado e com as indicações contidas nas informações técnicas fornecidas pelo fabricante e projeto específico.

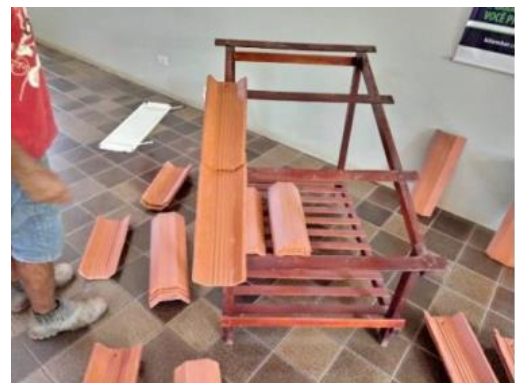
Figura 6 - Colocação da segunda telha, garantindo o recobrimento longitudinal mínimo de 75mm

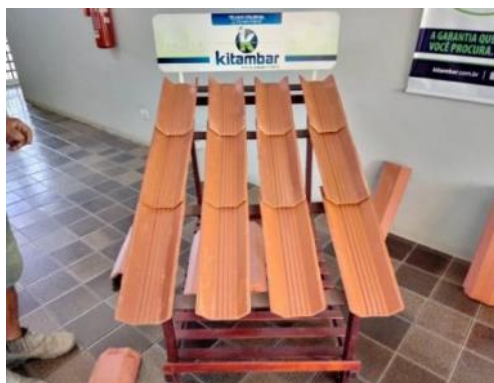
Figura 7 - Distanciamento das telhas para atender recobrimento lateral mínimo de 50mm

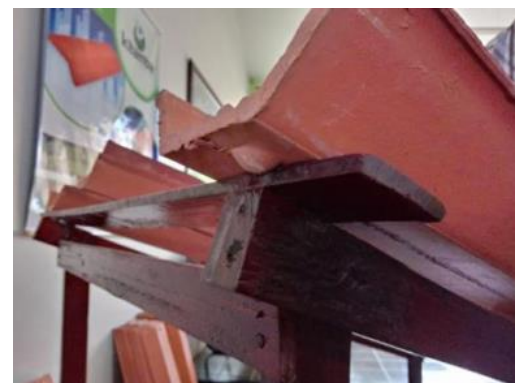
Figura 8 - Demonstração do encaixe do pino no ripamento

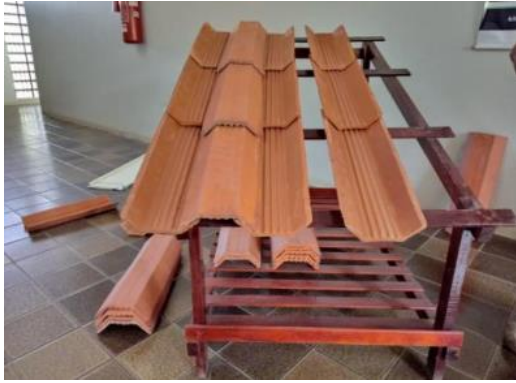
Figura 9 - Colocação da telha (posição da capa)

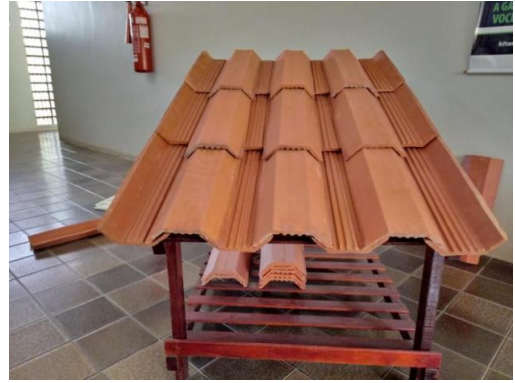
Figura 10 - Finalização da montagem das telhas

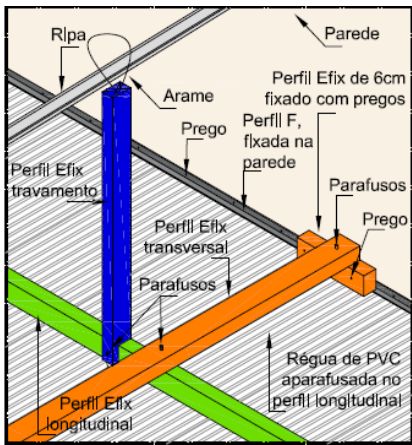
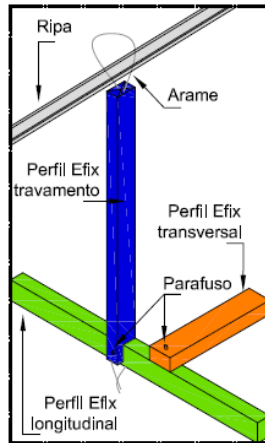
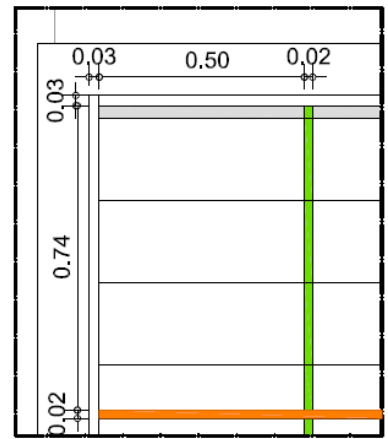
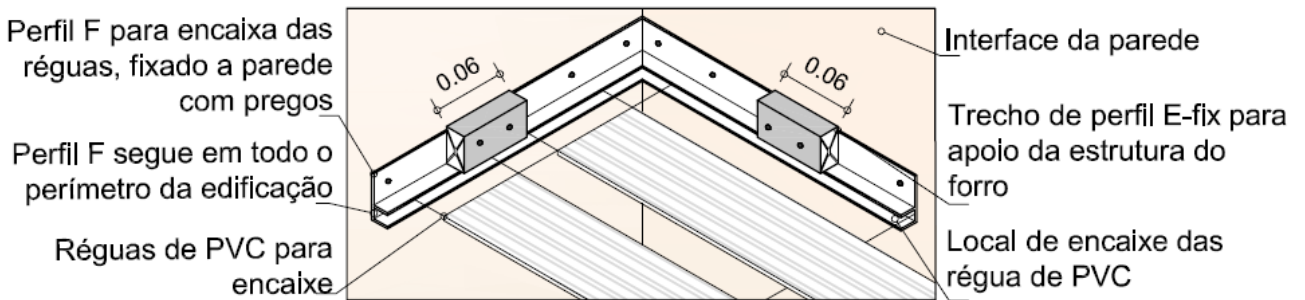
Figura 11 - Detalhes de fixação do forro de PVC

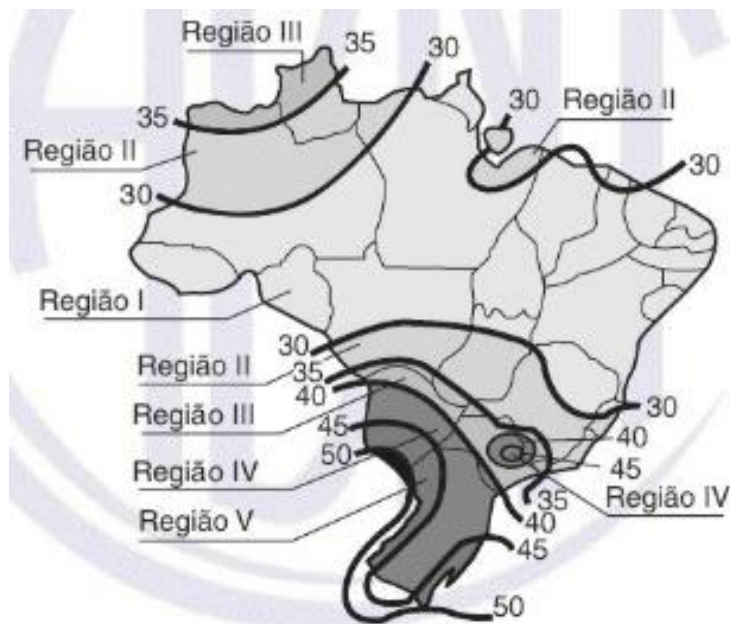
Na Figura 12 são apresentadas as velocidades básicas máximas de vento (V_0) nas cinco regiões brasileiras: Região I ($V_0=30\text{m/s}$); Região II ($V_0=35\text{m/s}$); Região III ($V_0=40\text{m/s}$); Região IV ($V_0=45\text{m/s}$) e Região V ($V_0=50\text{m/s}$). Na análise não foi considerado o uso do Sistema de Cobertura nas regiões II, III, IV ou V.

Figura 12 – Gráfico das isopletas da velocidade básica do vento, “V0”, em metros por segundo, no Brasil (ABNT NBR 6123:1988/Er2:2013)

- As telhas situadas no beiral e na cumeeira sejam fixadas à estrutura do sistema de cobertura através de ganchos ou argamassa, no caso de edificações localizadas na região de vento I, conforme Figura 12, e quando a inclinação do telhado for igual a 20%;

Define-se velocidade básica de vento (V0) como a máxima velocidade média medida sobre 3 segundos, que pode ser exercida em média uma vez em 50 anos, a 10m sobre o nível do terreno em lugar aberto e plano.

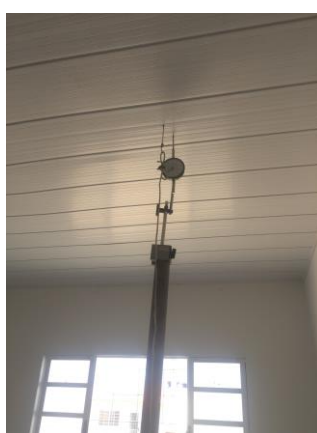
Figura 13 – Realização do ensaio de resistência de peças suspensas em forro de PVC

O relatório de ensaio RLT.TCN-181.19-01 (TECOMAT), relata que foram realizados ensaios em campo de acordo com o Anexo B da ABNT NBR 15575-5:2013, em forros com perfis de 7mm de espessura e 200mm de largura, fixados em perfis horizontais transversais e longitudinais com distância espaçamento máximo de 500mm. Os perfis horizontais são fixados em perfis verticais que, por sua vez, são fixados na estrutura metálicas.

A Tabela 11 apresenta os resultados obtidos em ensaio realizados em campo. A Figura 13 apresenta imagem da execução do ensaio.

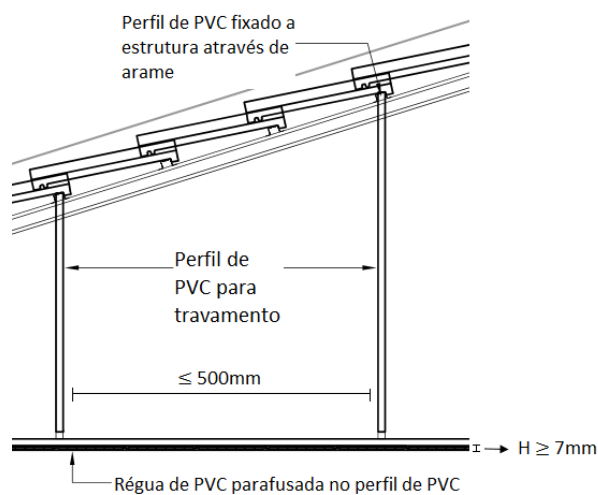
Figura 14 – Detalhamento da fixação e dimensionamento do forro

Dessa forma, o sistema de cobertura atende desde que os perfis de PVC rígidos utilizados atendam aos requisitos da ABNT NBR 14285-1:2018, tenham espessura $H \geq 7\text{mm}$, largura $l \leq 200\text{mm}$ e espaçamento de perfis de sustentação com 500mm , conforme Figura 14.

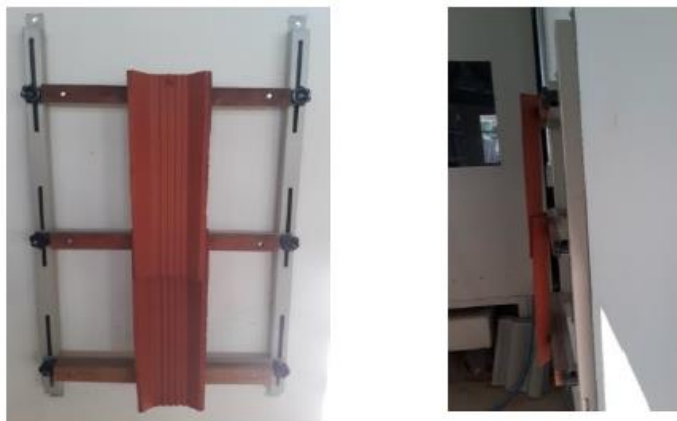
Figura 15 - Instrumentação requerida ao ensaio de fixação de garra

Foi realizado ensaio de verificação da resistência de suporte das garras de fixação ou de apoio, conforme método preconizado Anexo E da ABNT NBR 15575-5:2013, sendo os resultados apresentados no relatório de ensaio N°03513-19.

A Figura 15, abaixo, apresenta a evidência fotográfica para o ensaio de suporte das garras de fixação.

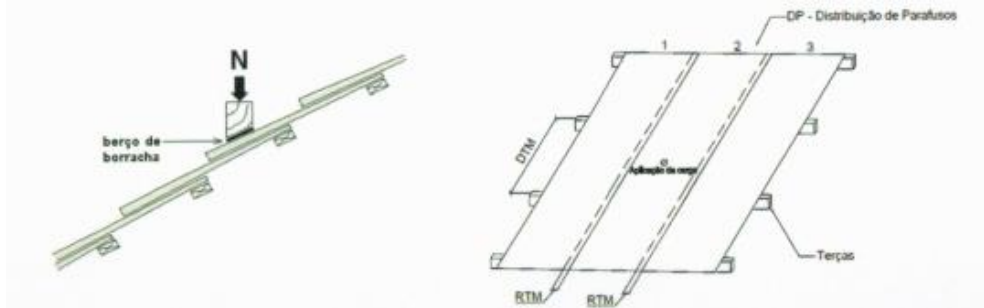
Figura 16 – Carga concentrada transmitida com o auxílio de cutelo de madeira e berço de borracha

O relatório de ensaio nº 2787-2019 (Unisinos) relata que foi realizado ensaio de possibilidade de caminhamento de pessoas sobre o sistema de cobertura em laboratório, de acordo com o Anexo G da ABNT NBR 15575-5:2013. O ensaio constitui em submeter o sistema de cobertura a uma carga concentrada maior ou igual a 1,2 KN no seu centro geométrico. O posicionamento da carga e realização do ensaio estão ilustrados na Figura 16 e a amostra não deve apresentar ruptura, fissura, deslizamento ou outras falhas.

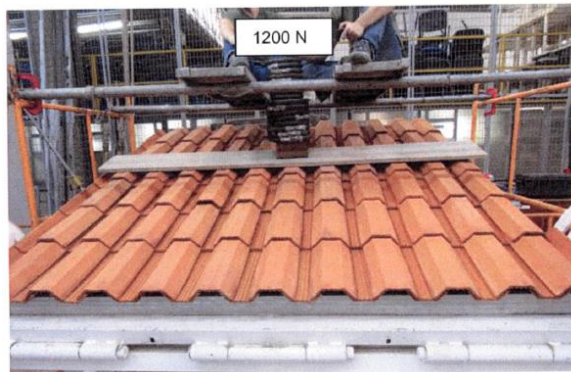
Figura 17 - Realização do ensaio de caminhamento

Após o descarregamento da carga máxima (1,2 KN), foi verificado que para que o Sistema de Cobertura propicie o caminhamento de pessoas, em operações de montagem, manutenção ou instalação, suportando carga vertical concentrada maior ou igual a 1,2kN, há a necessidade de utilização de tábua de madeira sobre o telhado. O manual de uso, operação e manutenção da edificação que utilizar o Sistema de Cobertura deve indicar a necessidade do uso de tábua para manutenção do telhado.

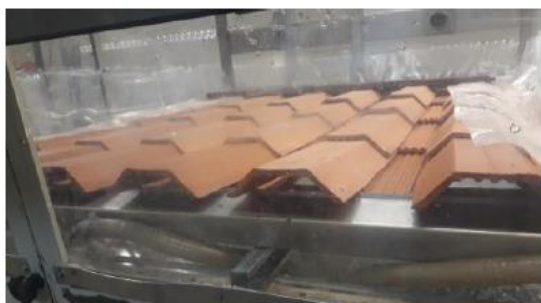
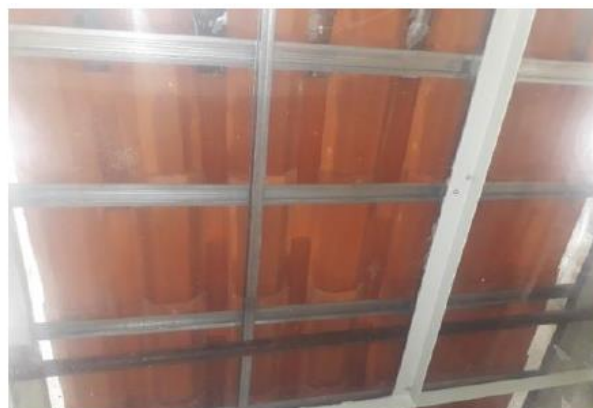
Figura 18 – Execução de ensaio de estanqueidade à água

O relatório de ensaio N°03513-19 (CCB) relata que foi realizado o ensaio de estanqueidade no sistema de cobertura, considerando uma declividade de 20%. O ensaio foi realizado seguindo premissas do Anexo D da ABNT NBR 15575-5:2013, conforme imagem apresentada na Figura 18.

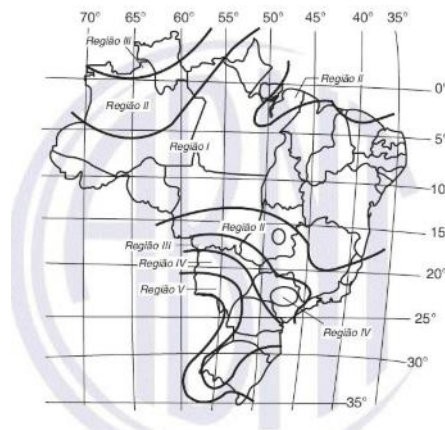
Figura 19 – Condições de exposição de acordo com as regiões do Brasil (ABNT NBR 6123/Er2:2013)

Regiões	Condições de ensaio	
	Pressão estática Pa	Vazão de água L/min/m ²
I	10	4
II	20	
III	30	
IV	40	
V	50

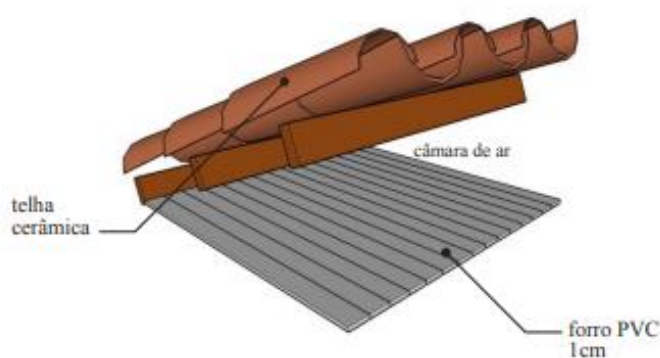
Forro PVC (1,0cm)
 Câmara de ar (> 5,0 cm)
 Telha cerâmica

Segundo o Anexo Geral V Catálogo de Propriedades Térmicas de Paredes, Coberturas e Vidros – Anexo da Portaria INMETRO nº 50/2013, a transmitância térmica (U) do sistema de cobertura sob avaliação é 1,75W/(m².K), para espessura de forro de PVC 1cm, conforme apresentado na Figura 20.
